# Remoción de barniz en el aceite

## Turbina de vapor

Empresa en el norte del país dedicada a la generación, transmisión y distribución de energía eléctrica.  
**Cliente Purtek desde 2022.**

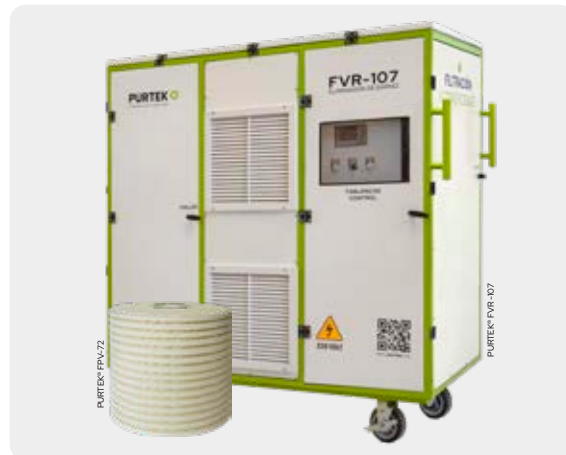
### Sistema de remoción de barniz PURTEK®

Modelo	FVR-107
Marca	PURTEK®
Elemento filtrante	FPV-72

Para eliminar los barnices y reducir el MPC por debajo de 10. Se instaló un equipo removedor de barniz **PURTEK FVR-107**.
